AVANCES TECNICOS

NUMERO 131

RECUPERACION DE LOS CAFETALES AFECTADOS POR LAS EMANACIONES DEL VOLCAN NEVADO DEL RUIZ

Jaime Arcila-Pulgarín*
Germán Valencia-Aristizábal**

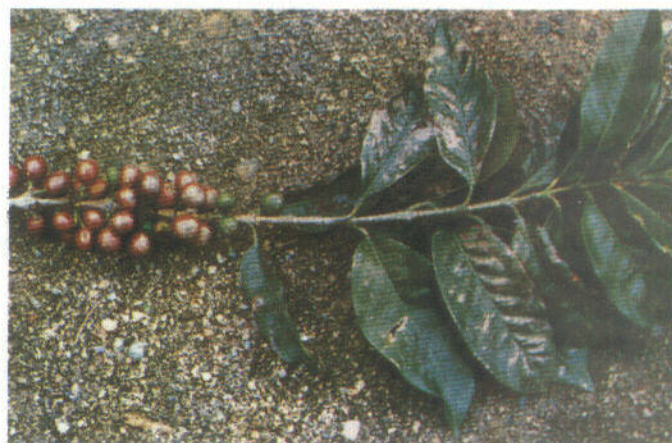
No hay defoliación adicional y la mayoría de las hojas que presentaban abrasiones todavía permanecen en las plantas. El follaje nuevo es normal (Figura 1).

FIGURA 1. Estado de las ramas, cinco meses después de la erupción. Obsérvese que las hojas afectadas aún permanecen adheridas y la rama continuó su desarrollo normal.

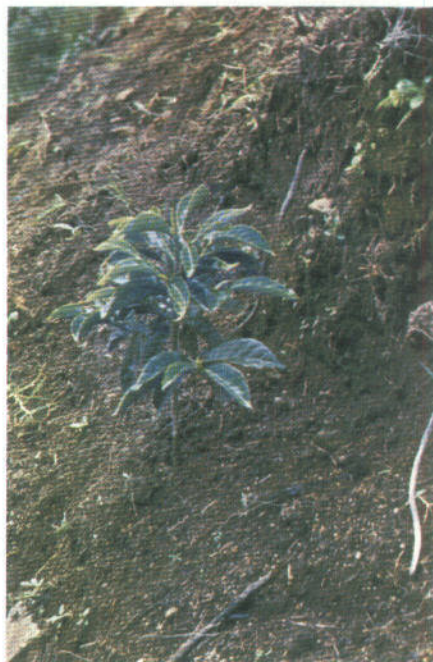
No hay daños adicionales y el crecimiento ha sido normal tanto en plantas jóvenes como adultas (Figuras 1 y 2).

FIGURA 2. Los cafetos jóvenes se desarrollan normalmente.

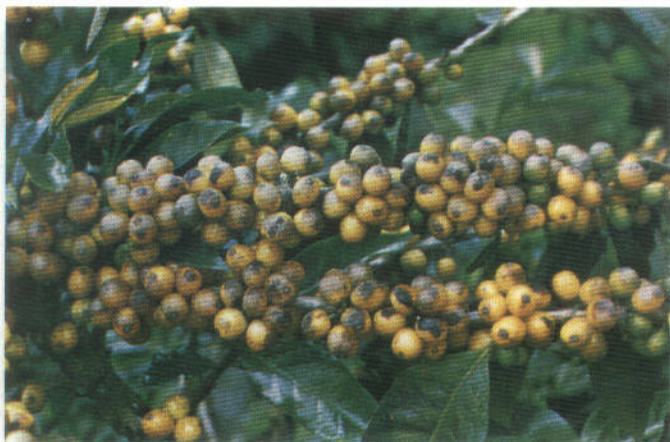
Los frutos en desarrollo que presentaban abrasiones siguieron su desarrollo normal en la mayoría de los casos. Muchos frutos que estaban reventados también continuaron su crecimiento. En frutos maduros todavía se observan áreas deprimidas y necrosadas (Figuras 3 y 4). Para la cosecha de abril-mayo se espera un ligero aumento de pasilla como consecuencia de las lesiones causadas.

FIGURA 3. Los frutos que presentaban abrasiones continuaron su desarrollo normal hasta maduración.

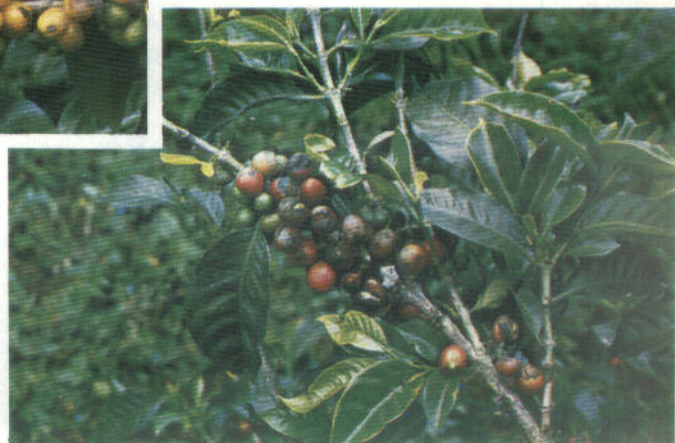
FIGURA 4. En frutos maduros todavía se observan áreas deprimidas y necrosadas. Obsérvense también los frutos reventados que alcanzaron su madurez.

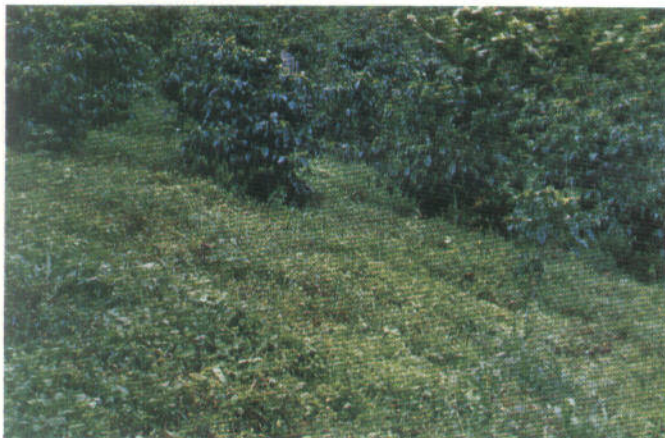
El panorama general de la región es ahora completamente normal. El material volcánico que había sido depositado en el suelo en capas de 2,5 a 3 cm no ha sido obstáculo para el desarrollo vegetal como se aprecia en la figura 5.

FIGURA 5. Desarrollo de la vegetación sobre capas de ceniza de 2,5 - 3 cm.

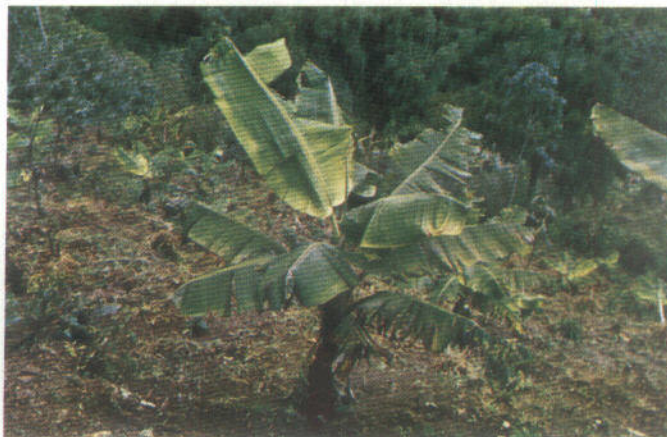
Las hojas de plátano que presentaban abrasiones todavía permanecen en la planta. El follaje nuevo es normal (Figura 6).

FIGURA 6. El plátano continúa su desarrollo normal.
