SISTEMAS DE DRENAJE CON FILTROS VIVOS PARA LA ESTABILIZACIÓN Y RESTAURACIÓN DE MOVIMIENTOS MASALES EN ZONAS DE LADERA

Ciencia, tecnología
e innovación
para la caficultura
colombiana

José Horacio Rivera Posada
Investigador Científico II. Suelos
Centro Nacional de Investigaciones
de Café, Cenicafé
Chinchiná, Caldas, Colombia

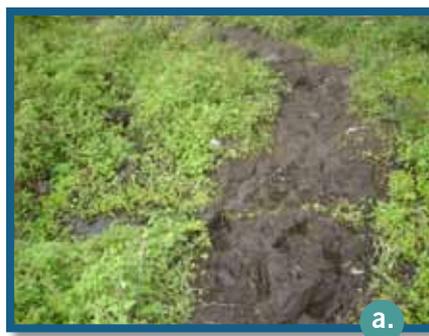
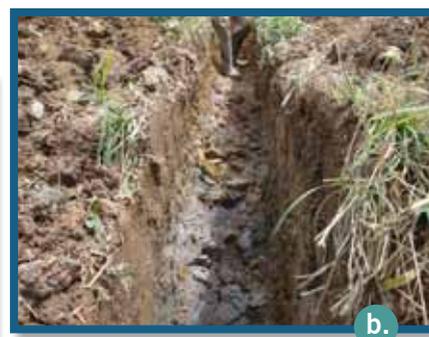
Figura 1. Sitio anegado por aguas superficiales (a) y subsuperficiales (b). Área potencial de deslizamiento. Presencia de horizonte con moteados de color gris azulado, como consecuencia de la oxidación baja del hierro, por problemas de mal drenaje interno del perfil del terreno (b).

presencia de agua permanente en superficie, colores gris oliva, azul, o moteamientos, dentro del perfil del suelo, debido a la baja o ninguna oxidación del hierro (5) (Figuras 1a y 1b), presencia de vegetación propia de suelos anegados, y el olor a gas metano o gas de los pantanos.

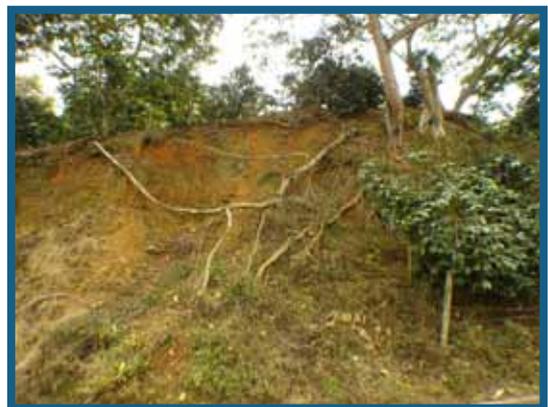
Figura 2. Sistema de raíces de la vegetación arbórea, la cual permite anclaje mayor en lo profundo y hacia los lados en el perfil del suelo. Se observa la exuberancia del sistema radical de un árbol de guamo cafetero, *Inga* spp.

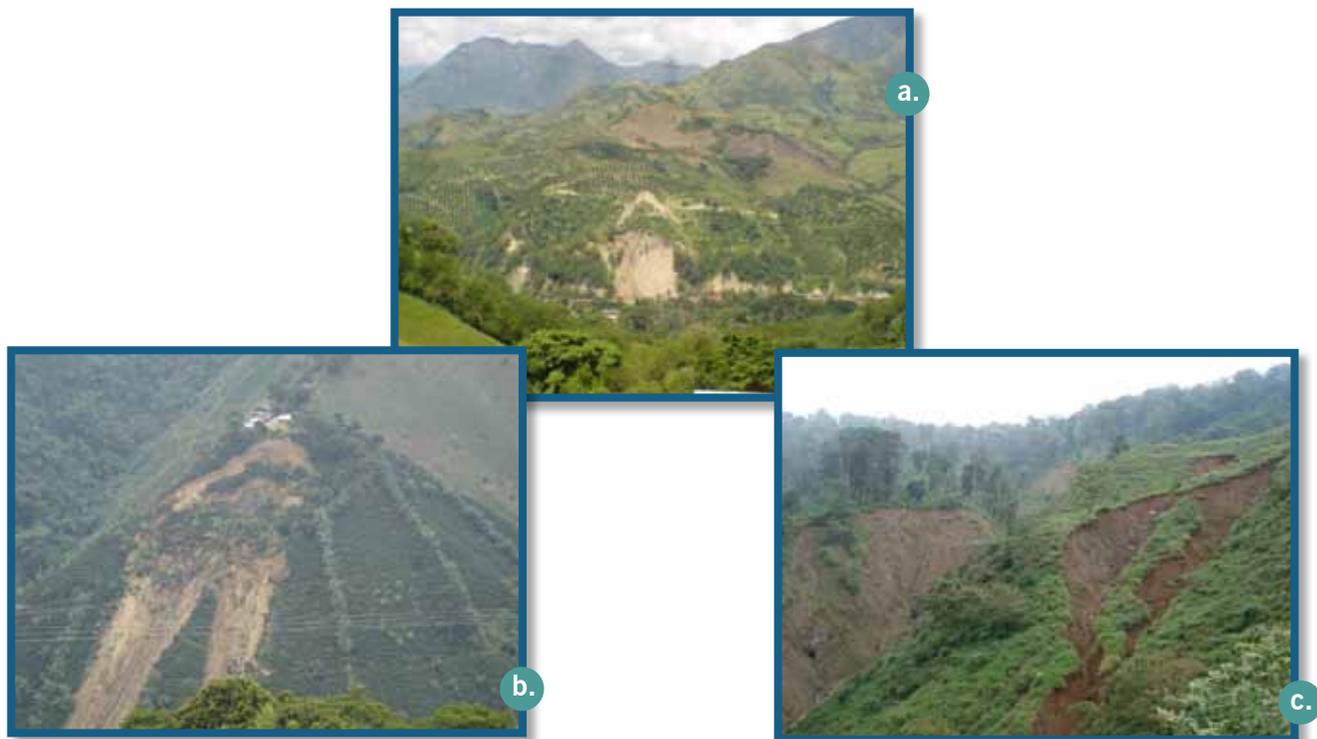
Figura 3. Deslizamientos en cultivos de cítricos (a), café (b) y pastos (c).

En la Figura 3, se presentan las imágenes de los deslizamientos más frecuentes en cultivos de la Zona Cafetera Colombiana: cítricos (a), café (b) y potreros (c).

En la Figura 3, se percibe, que no es conveniente el establecimiento de monocultivos en suelos con pendientes fuertes (mayores del 75 %), lo que indica la necesidad de propiciar sistemas agroforestales, silvopastoriles o agrosilvopastoriles, dependiendo de la vocación de uso de cada unidad de suelo, con el fin de mitigar los problemas de deslizamientos. No obstante, cuando estos se presentan en zonas con bosques protectores, o en sistemas agroforestales o silvopastoriles, es importante hacer un buen inventario y diagnóstico a la luz de las relaciones: Roca – Suelo – Grado y longitud de la pendiente – Clima – Planta – Animal – Infraestructura – Hombre, que permita determinar la relación causa – efecto del proceso degradativo, y no proceder a eliminar

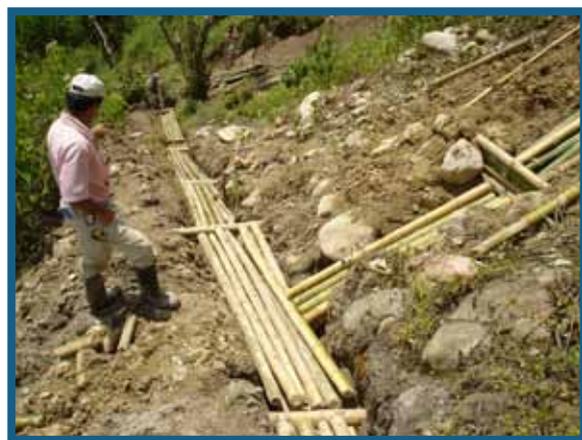
Figura 4. Sistema de drenaje con filtros vivos en espina de pescado, para evacuar aguas subsuperficiales en suelos originados de conglomerados, altamente saturados.

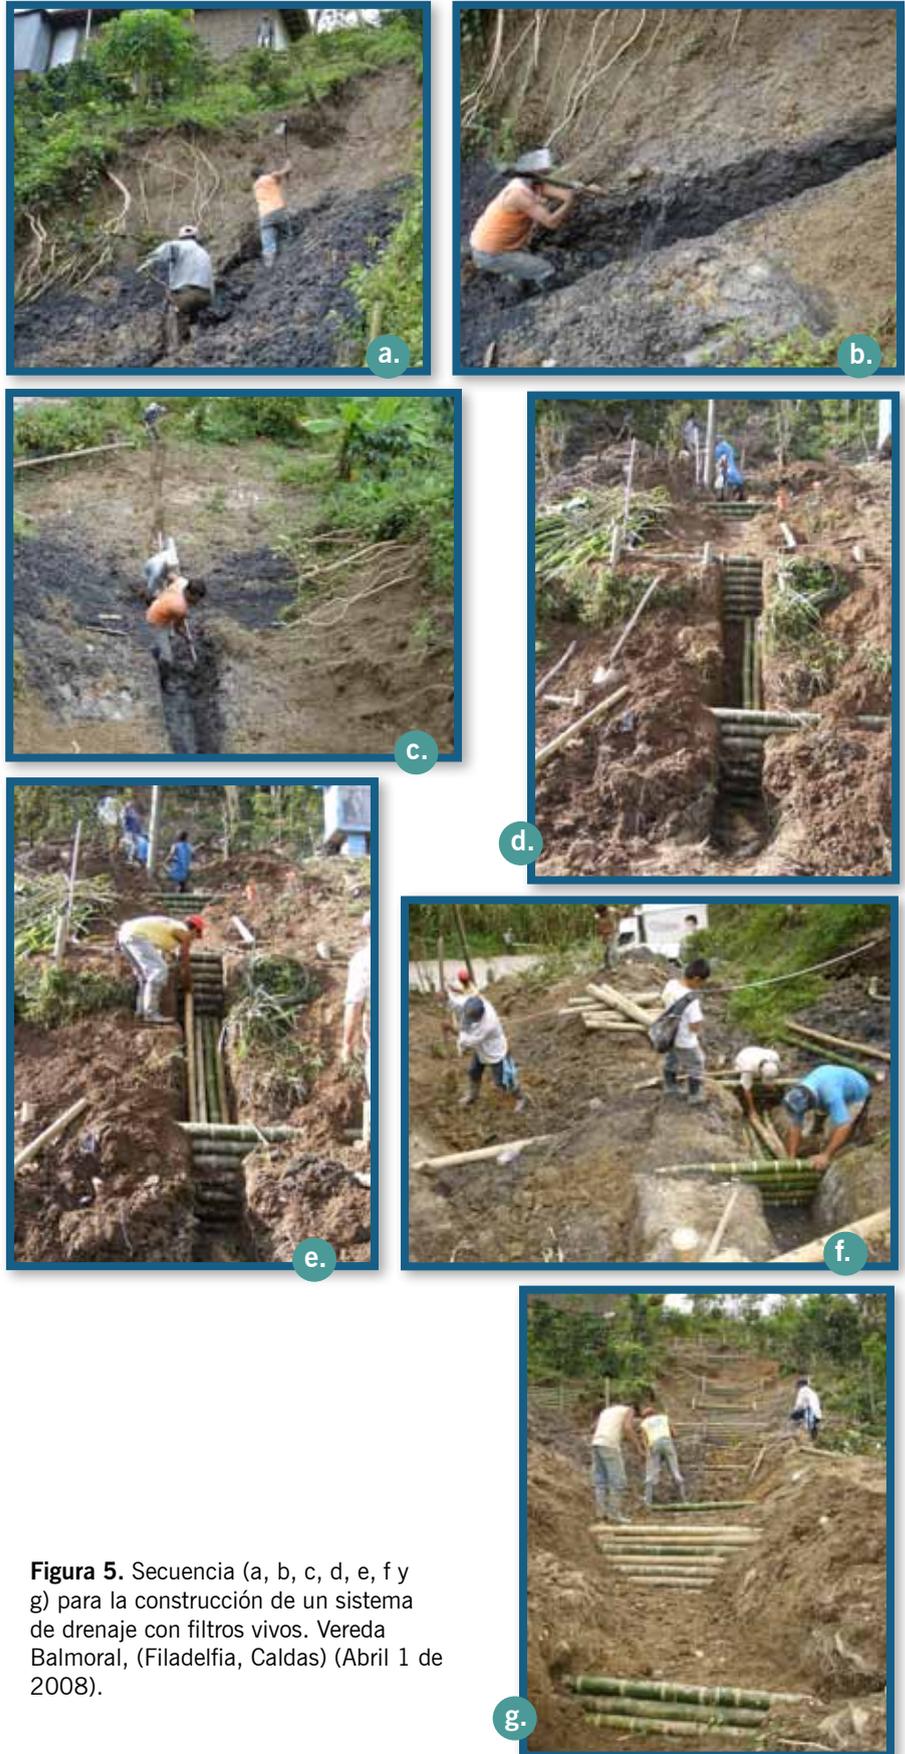
Figura 5. Secuencia (a, b, c, d, e, f y g) para la construcción de un sistema de drenaje con filtros vivos. Vereda Balmoral, (Filadelfia, Caldas) (Abril 1 de 2008).

Dentro de las zanjas y dependiendo de la profundidad de la misma, se deben colocar en el fondo entre 3 y 5 camas de guaduas. En la Figura 5 a, se observa el inicio de la zanja, desde el punto más alto del terreno afectado por el deslizamiento, allí se observa un material metamórfico de esquistos gráfíticos negro y bituminoso (Figuras 5 a, b, c), convirtiendo el terreno en altamente susceptible a los deslizamientos. La Figura 5 c, muestra el material rocoso de consistencia más dura, que obra como plano de deslizamiento al impedir la continuidad del agua de infiltración dentro del perfil del suelo, punto hasta el cual debe llegar la profundidad de la zanja en el presente caso. En las Figuras 5 d y e, se presenta la conformación de los diferentes tendidos de guadua, para establecer el filtro vivo. En la Figura 5 f, se indica la manera como se va colocando el filtro y la forma de sostenerlo en sus extremos con trinchos vivos en guadua. Por lo general, los trinchos que sostienen los filtros deben localizarse a distancias entre 3 a 5 m, dependiendo igualmente de la longitud del mismo. La extensión del filtro está relacionada con la uniformidad topográfica del terreno. Los trinchos deben ahondarse de tal forma que superen la profundidad del filtro, para evitar el socavamiento del fondo de la zanja, por la energía cinética de las aguas subsuperficiales, haciéndole perder efectividad al filtro vivo, el cual puede quedar socavado y sin soporte directo en el terreno.

La Figura 5 g, muestra la manera cómo se debe cubrir el filtro, inicialmente con hojarasca de caña o pasto, para posteriormente cubrirlo con tierra y pisar el terreno, para dejarlo en condición uniforme. De

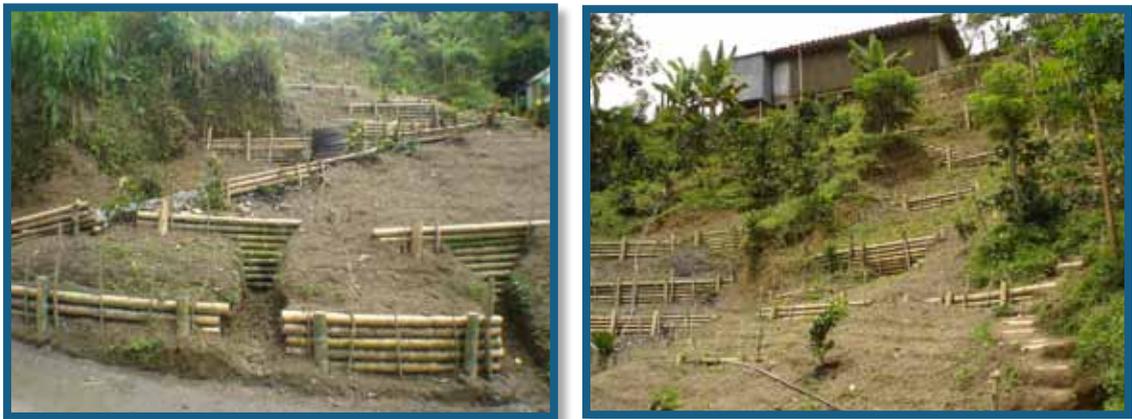
Figura 6. Sistema de manejo integral y sistémico de aguas superficiales y subsuperficiales, con trinchos vivos escalonados y filtros vivos en espina de pescado, respectivamente. Se observa la estabilización rápida del terreno en sólo seis meses (Octubre 3 de 2008). Vereda Balmoral, Filadelfia, Caldas.

En la Figura 6, se reporta un estudio de caso, con solución exitosa de un problema de movimiento en masa, en la vereda Balmoral en Filadelfia (Caldas), el cual tenía en peligro dos viviendas. Luego de un inventario y diagnóstico integral, se llegó a un manejo sistémico de aguas superficiales y subsuperficiales, con obras de bioingeniería. Se logró la estabilización del terreno en

un plazo de 30 días, salvando igualmente las viviendas comprometidas, sin necesidad de su desalojo.

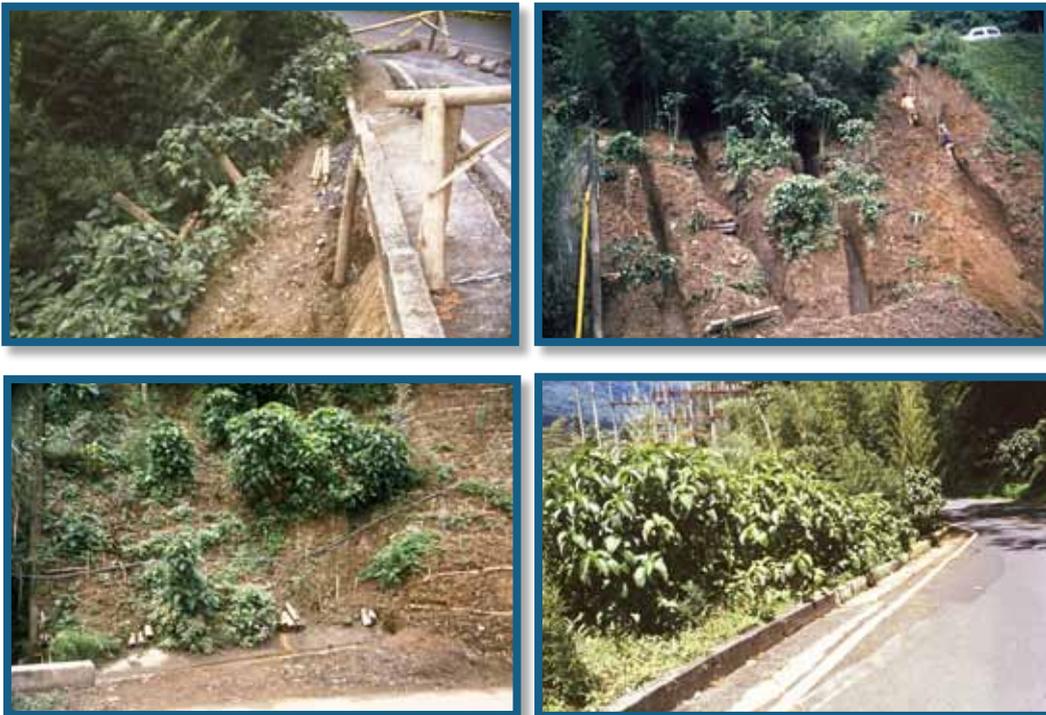
Figura 7. Secuencia de proceso integral y sistémico de restauración de movimiento masal sobre la vía que conduce a Cenicafé Planalto (1999 – 2001).

En la Figura 7 se exhibe la secuencia de un caso exitoso presentado en las instalaciones de Cenicafé Planalto, en Chinchiná (Caldas), donde en varias oportunidades se perdió la banca de la carretera que conduce a las instalaciones de Cenicafé. Inicialmente, se pensó en la necesidad de trazar y construir una nueva carretera, por un sector diferente, demasiado costosa. A nivel de la bioingeniería, luego de un inventario y diagnóstico integral y sistémico, se encontró que la causa del problema era

la presencia de aguas subsuperficiales, para lo cual se diseñó como método de bioingeniería un sistema de drenajes en espina de pescado, con filtros vivos en guadua, complementados con la siembra de guaduilla y nacedero en el resto del área.

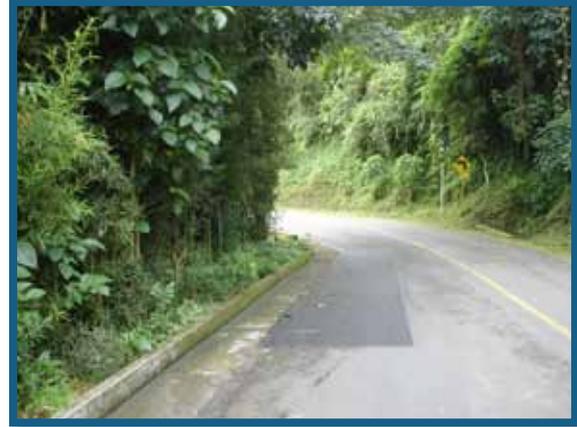
Figura 8. Estado actual de proceso de restauración de movimiento masal sobre la vía que conduce a Cenicafé Planalto (1999 – 2011).

En la Figura 8, después de 10 años, se muestra el estado en el cual se encuentra el talud y la banca de la carretera, totalmente restaurados y cubiertos de vegetación multistrata que obra como refuerzo mecánico en la estabilización del terreno.

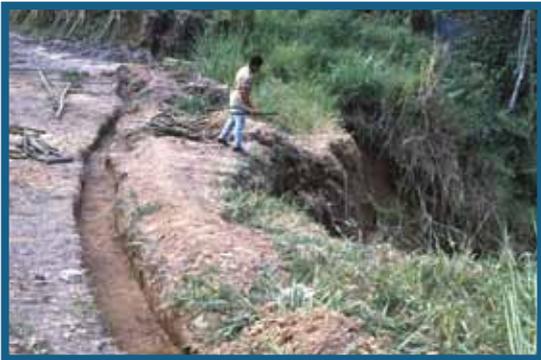
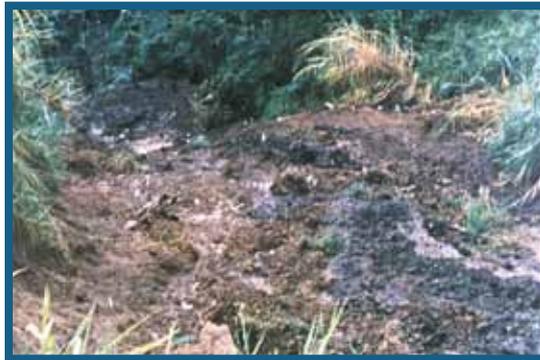
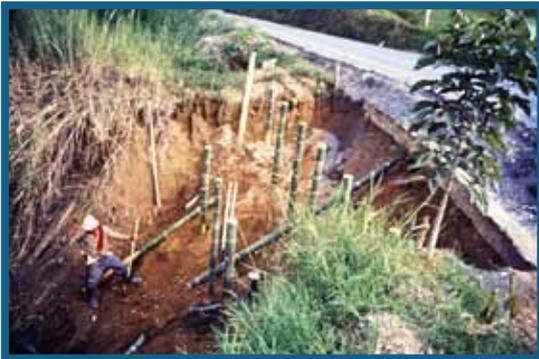
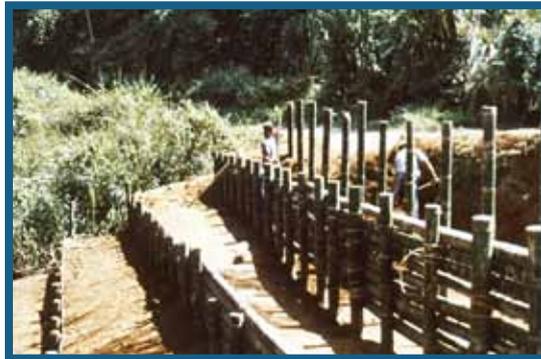
Figura 9. Secuencia de restauración de la banca de la carretera con obras de bioingeniería (filtros y trinchos vivos). Se observa inicialmente el área totalmente anegada. Cenicafé Planalto, 1996.

En la Figura 9, se da a conocer la secuencia de otro caso exitoso, donde se estabilizó la banca de la carretera que conduce a Cenicafé Planalto, mediante técnicas integrales de bioingeniería, consistentes en la construcción de un sistema de drenaje en espina de pescado con filtros vivos y trinchos vivos escalonados en guadua, para conformar el talud bajo de la carretera que se había perdido.

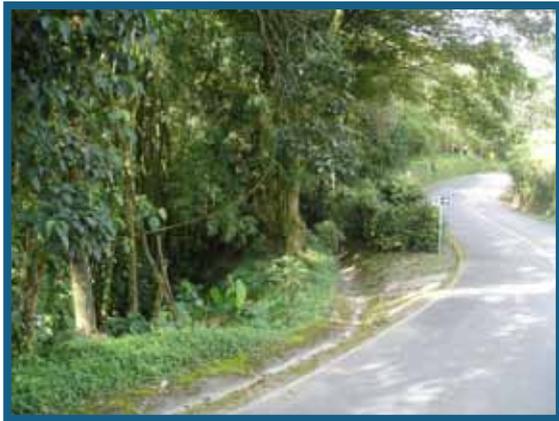
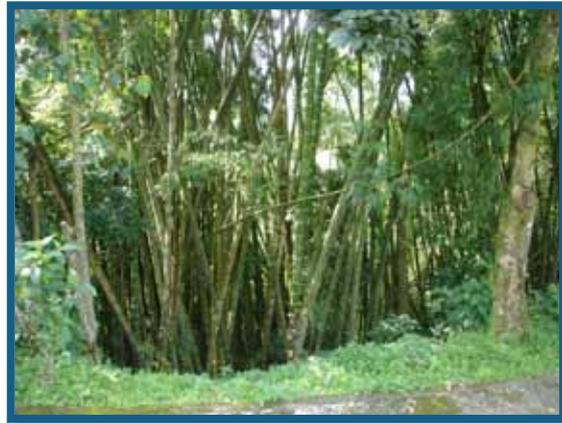
Figura 10. Área de Cenicafé Planalto, totalmente restaurada. Se observa el guadual establecido. Agosto de 1996 - Mayo de 2011.

En la Figura 10, se indica el estado actual de la obra de bioingeniería luego de 15 años de construida, la cual se

encuentra convertida en un guadual, dando lugar a la estabilización definitiva del problema.
